# Servisní informace

## Brusky úhlové EBU 18, 23

strana 1/9

04/2012

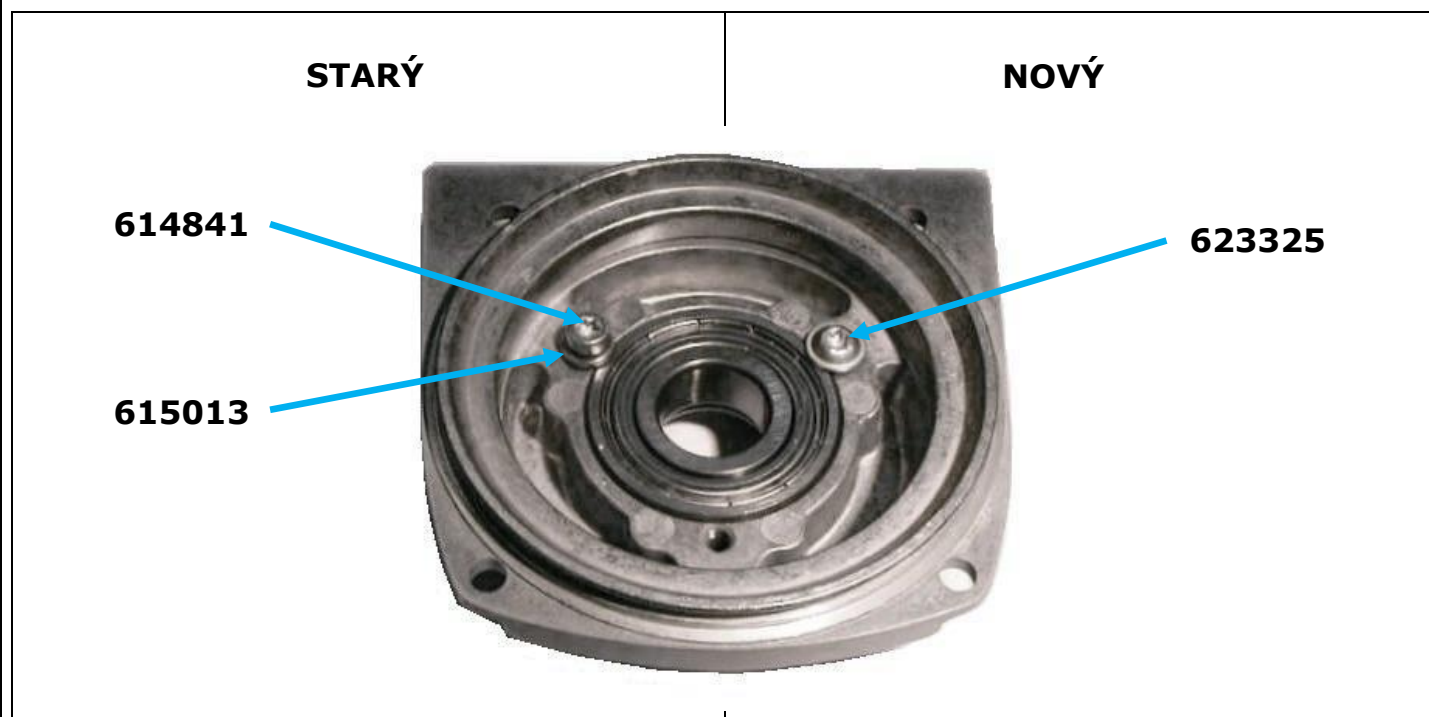
### 1. Změna šroubů u vřetenového ložiska v ložiskovém víku (04/2002)

Pružnost podložek pod třemi šrouby nezajišťovala přesnou polohu ložiska v ložiskovém víku a tím se životnost ložiska mohla snížit.

Podložky jsou vypuštěny a jejich funkci převzaly nové šrouby **623325** s lemovanou hlavou.

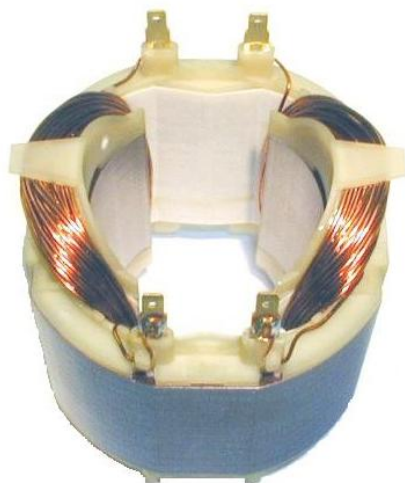
##### 594927

Zranitelnost vinutí statoru vlivem nasávaných prachových částic.

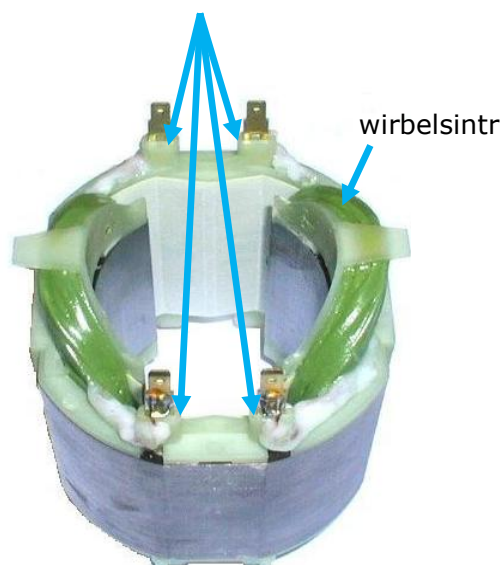
##### 66628842

nová izolace

Pro zvýšení odolnosti statoru proti abrazi brusným prachem je jeho vinutí chráněno spékanou práškovou pryskyřicí (wirbelsintr) a napojení ke konektorům je izolováno proti možnému vzniku vodivých můsteků.

**Použit jen s rotorem 66591273 !**

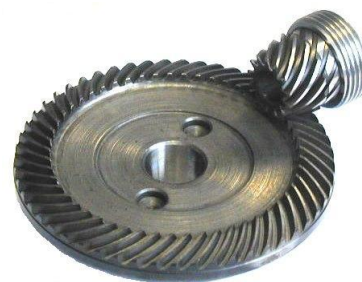
**Převod  
úplný**

V případě výměny jen pastorku nebo jen vřetenového kola mohou být díly převodů v rozdílném stupni opotřebení, což vede ke krátké životnosti převodu.

Vřetenové kolo a pastorek s nalisovaným těsnícím šnekem jsou dodávány jako nový náhradní díl **převod úplný**.

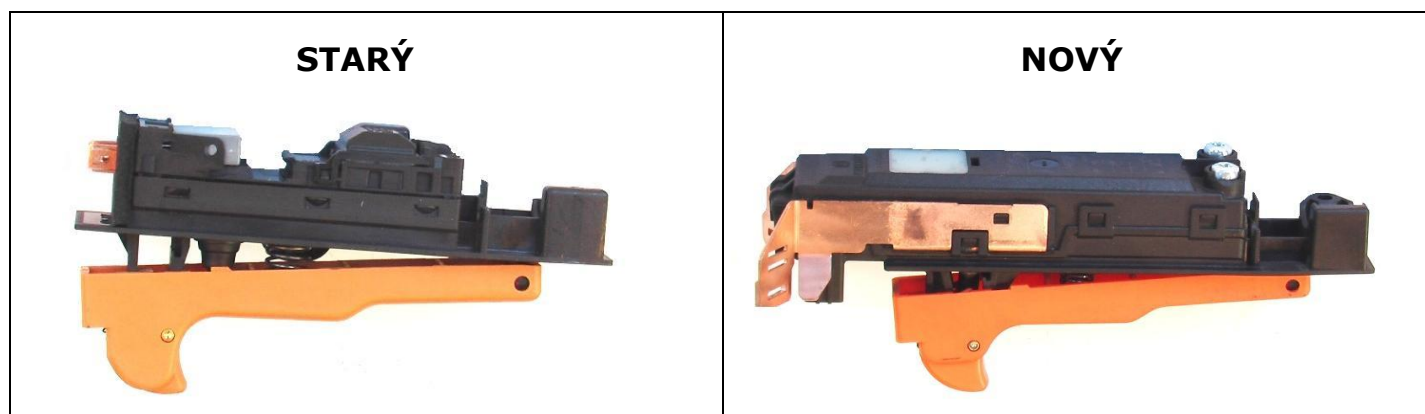
Změna normy (spínač musí být vybaven pojistkou proti samovolnému spuštění po výpadku a následném obnovení proudu v napájecí síti)

Nový spínač je vybaven elektronikou proti samovolnému spuštění. Kvůli odlišnému tvaru spínače byl změněn vnitřek držadla. Vypuštěn rezistor (rozběhový odpor je obsažen ve spínači).

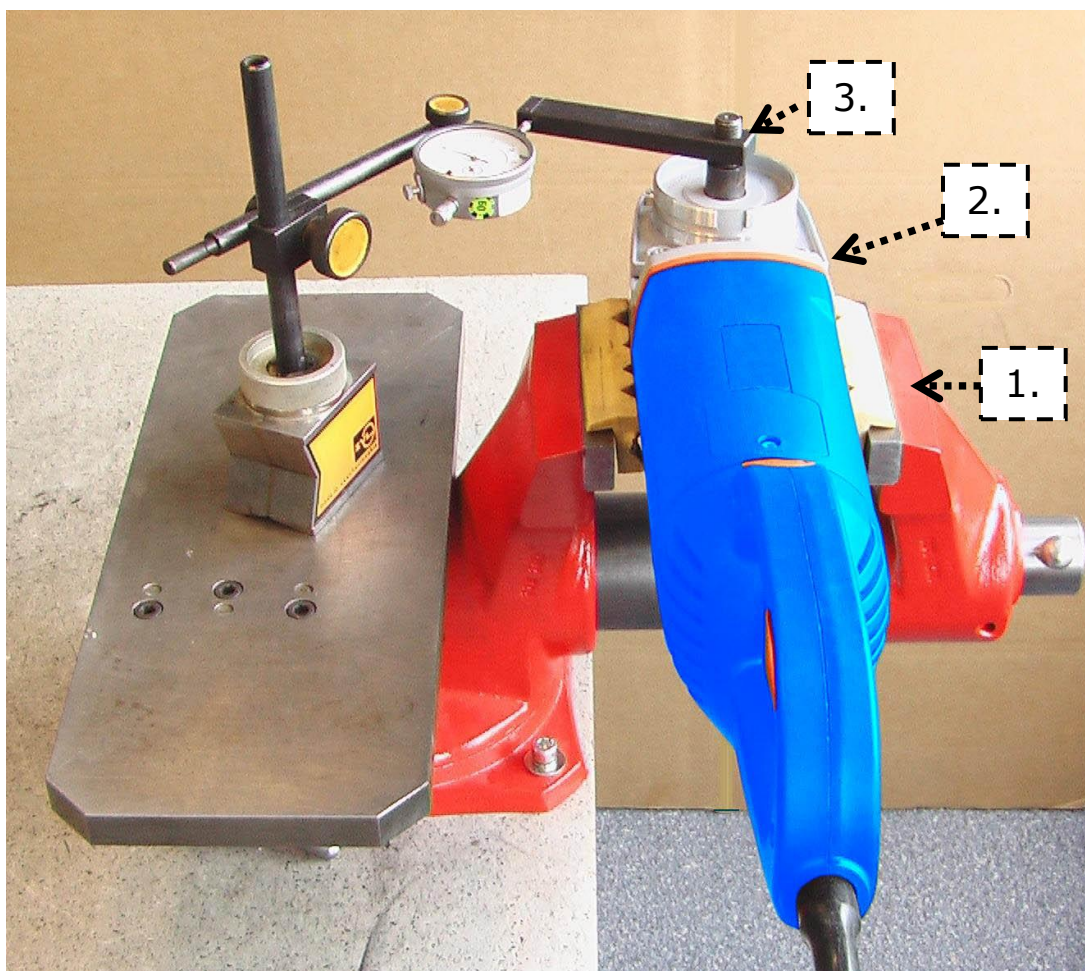
Nesprávná boční zubová vůle snižuje životnost převodu mezi pastorkem a vřetenovým kolem.

Boční zubovou vůli kontrolovat setinovým úchylkoměrem s přípravkem 599156 a nastavovat vyrovnávacími podložkami mezi převodovou skříní a ložiskovým víkem.

1. Stroj fixovat (například ve svěráku s čelistmi)
2. Aretačním tlačítkem v převodové skříní zablokovat vřetenové kolo a vřeteno.
3. Přípravek 599156 našroubovat na vřeteno.
